# 活断層

## ■ 調査対象範囲周辺の活断層

# 地震時の揺れやすさ

# 液状化の可能性

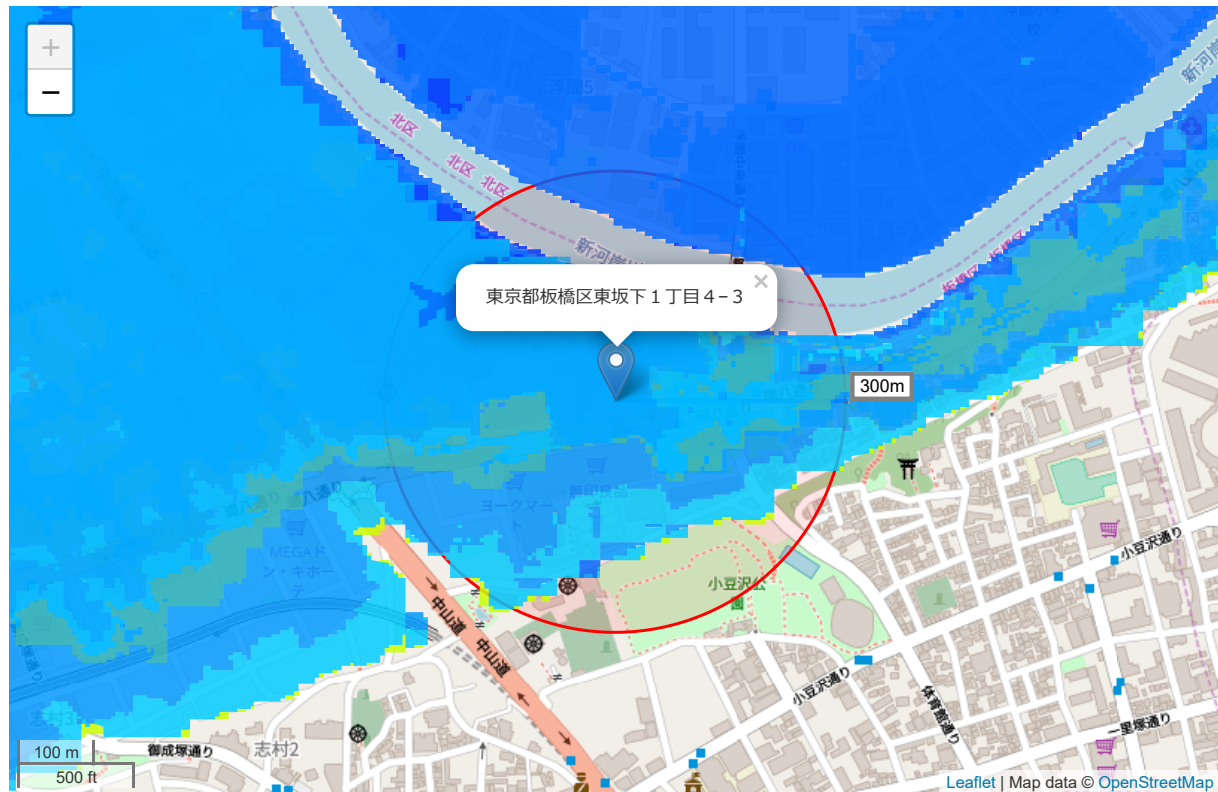
国土交通省、都道府県の浸水想定区域データベース上で  
確認しました

河川(6段階) :	0~0.5m未満	0.5~3.0m未満	3.0~5.0m未満	5.0~10.0m未満	10.0~20.0m未満	20.0m以上
高潮 :	0~0.3m未満	0.3~1.0m未満	1.0~5.0m未満	5.0~10.0m未満	10.0~20.0m未満	20.0m以上

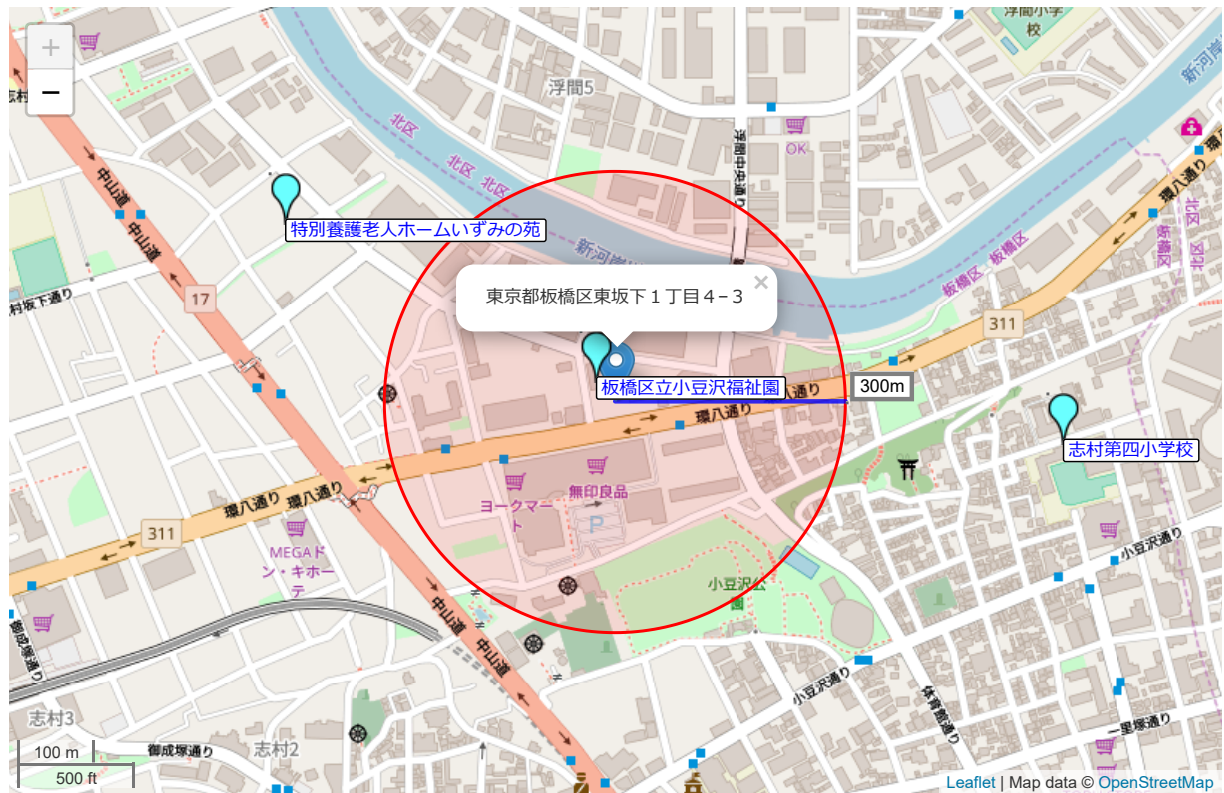
調査物件の周辺エリアにある避難施設をレポートします。

項番	名称	住所	収容人数	直線距離(m)
1	板橋区立小豆沢福祉園	東京都板橋区東坂下1-4-9	-	38
2	特別養護老人ホームいずみの苑	東京都板橋区東坂下2-2-22	-	491
3	志村第四小学校	東京都板橋区小豆沢4-13-1	1,160	583
4	志村第五中学校	東京都板橋区坂下2-1-20	990	801
