## 活断層

### ■ 調査対象範囲近辺の活断層

## 地震時の揺れやすさ

# 液状化の可能性

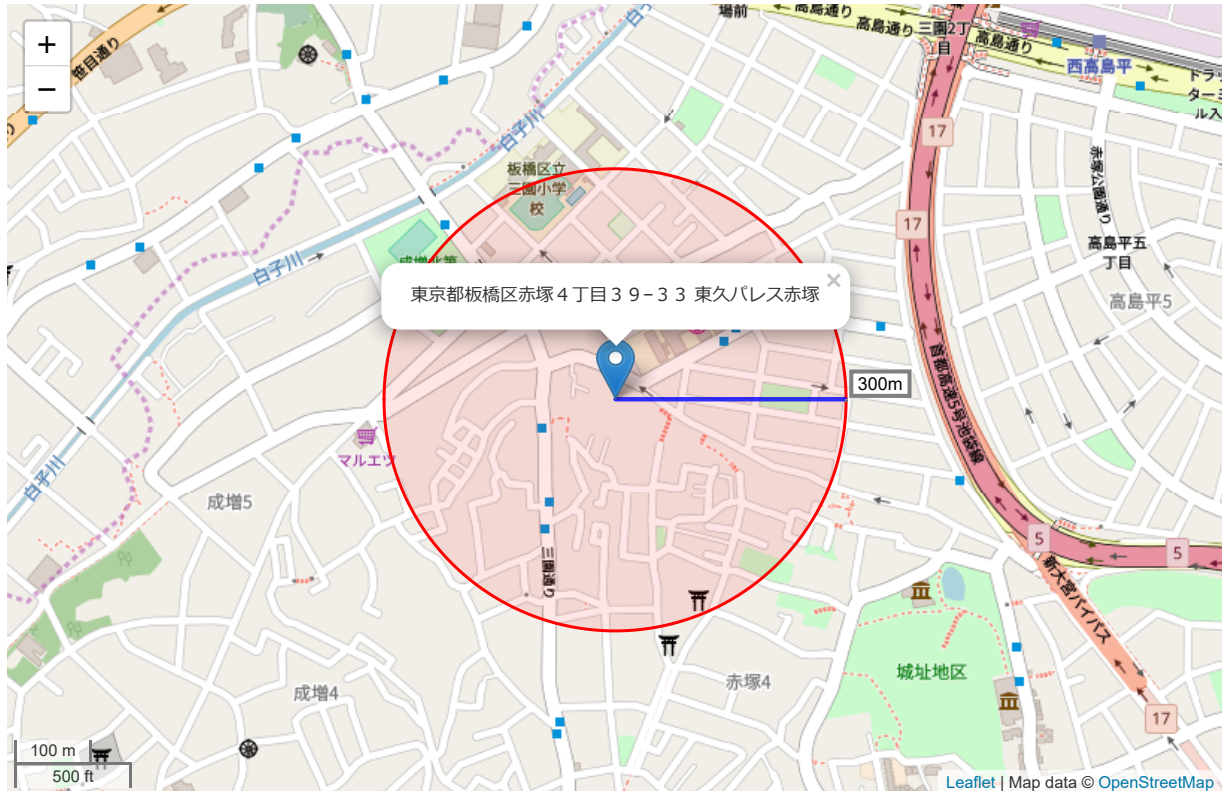
活断層診断では、独立行政法人防災科学技術研究所による活断層データベースをもとに、調査対象物件の所在地および周辺エリアの活断層の有無を診断します。

防災科学研究所の活断層データベース上で  
確認出来ません

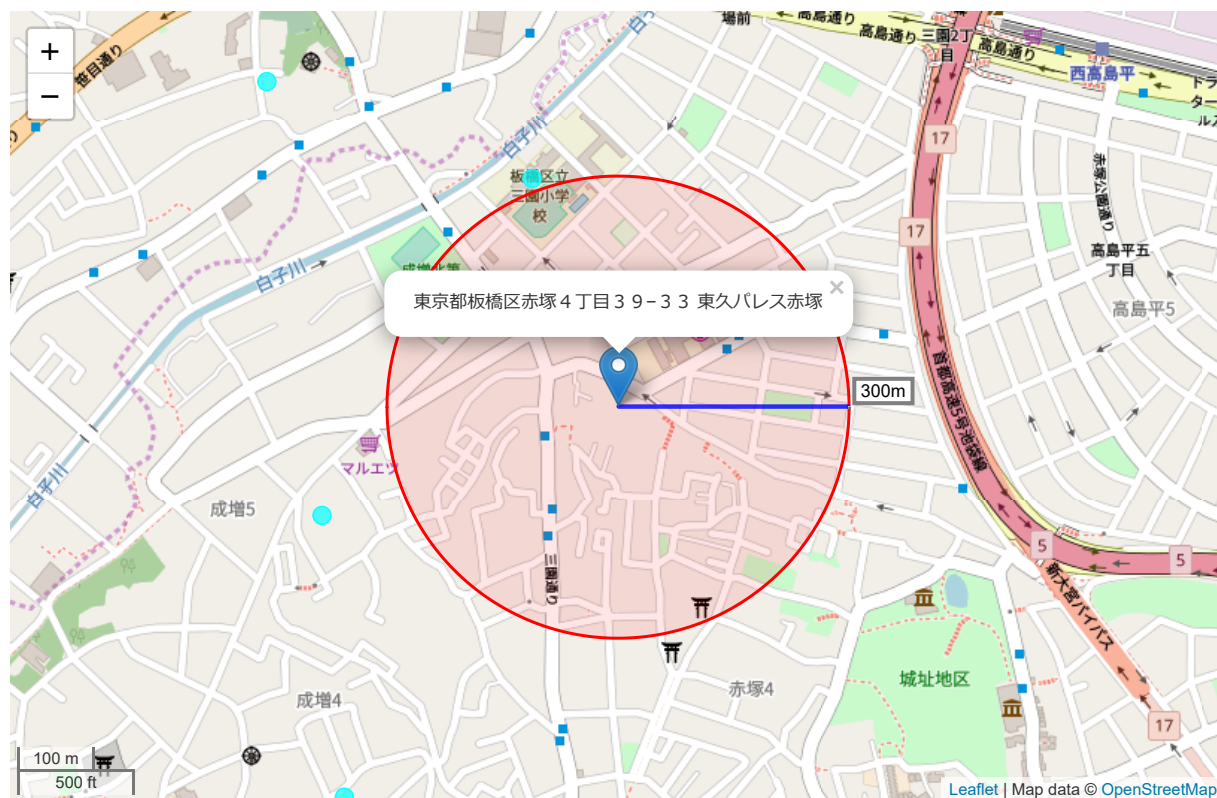
調査物件の周辺エリアにある避難施設をレポートします。

■ 距離の近い順(最大5件)
