## 活断層

### ■調査対象範囲近辺の活断層

活断層診断では、独立行政法人防災科学技術研究所による活断層データベースをもとに、調査対象物件の所在地および周辺エリアの活断層の有無を診断します。

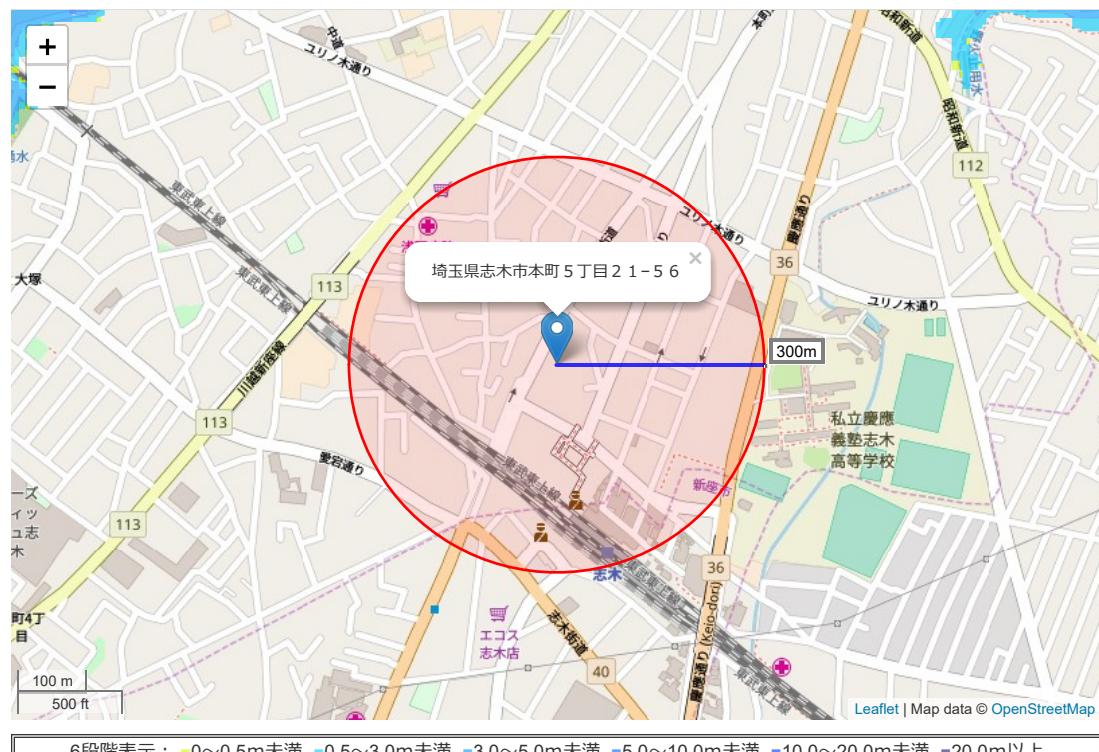
浸水想定区域診断では、河川管理者（国土交通大臣、都道府県知事）から提供された浸水想定区域図について、調査対象物件の所在地および周辺エリアの河川浸水時の危険性を診断します。

河川管理者（国土交通大臣、都道府県知事）の浸水想定区域データベース上で  
確認出来ません

河川管理者（国土交通大臣、都道府県知事）から提供された浸水想定区域図について、製品仕様に基づく電子化し浸水深ごとにポリゴンデータを生成し、都道府県別に整備したものです。
