# 活断層

# 地震時の揺れやすさ

# 液状化の可能性

# 浸水想定区域

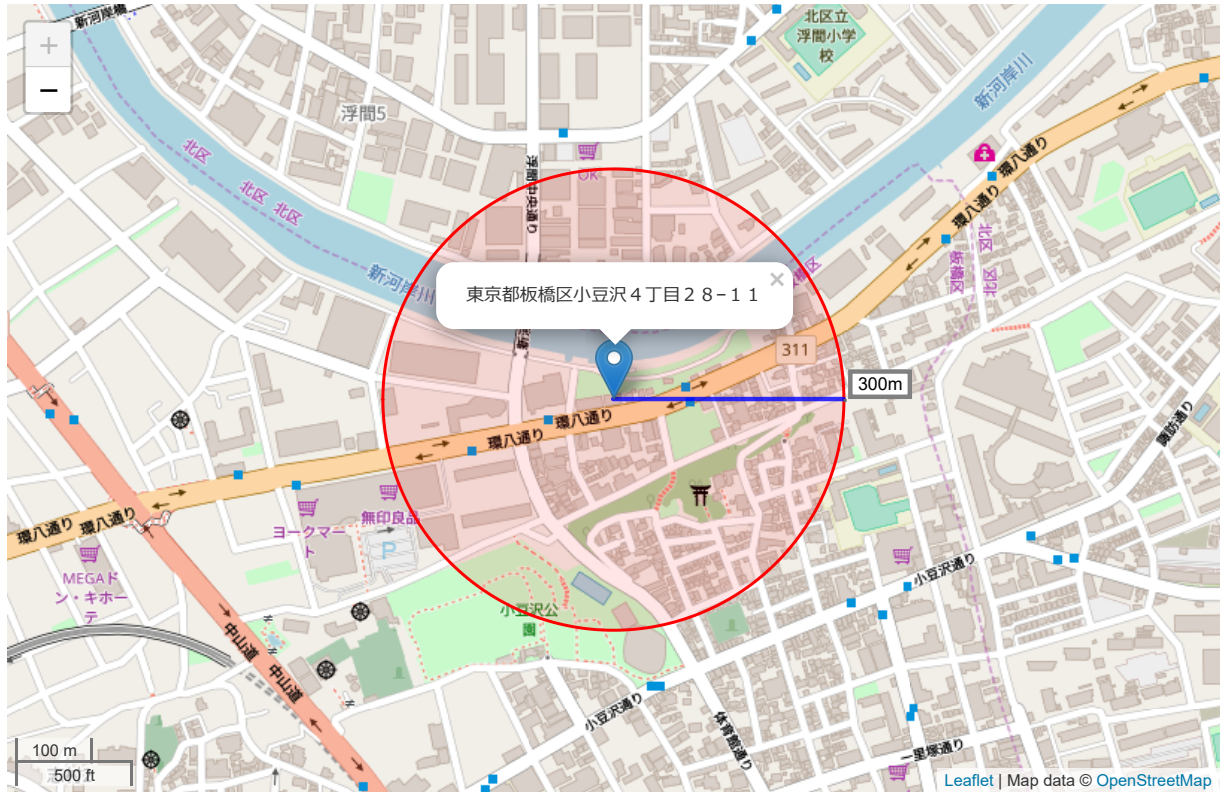
防災科学研究所の活断層データベース上で  
確認出来ません
