活断層

地震時の揺れやすさ

液状化の可能性

浸水想定区域

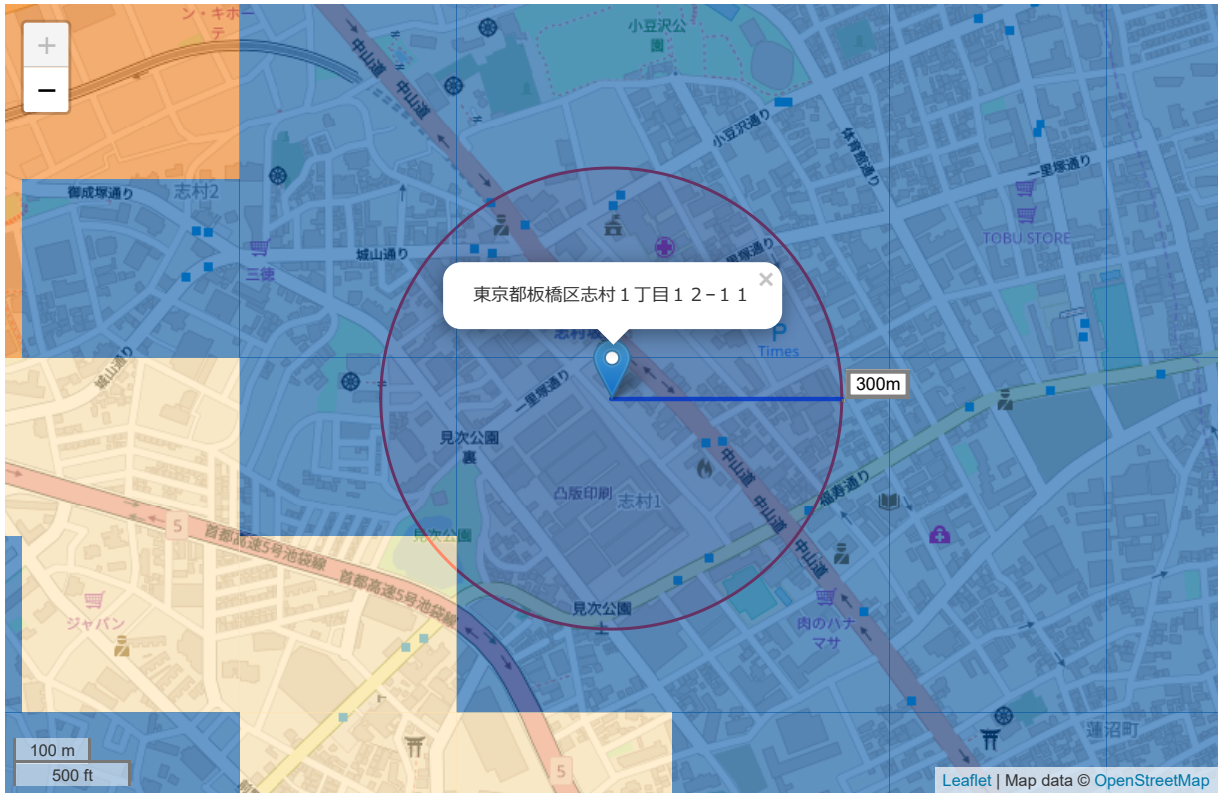
調査対象物件所在地での液状化の可能性をレポートします。

液状化の可能性（微地形分類基準）：
非常に低い(台地)

液状化の可能性は微地形分類を基に地盤表層における可能性を表したものです。あくまでも一定の条件のもとでの結果ですので、地震防災対策の参考までに活用ください。

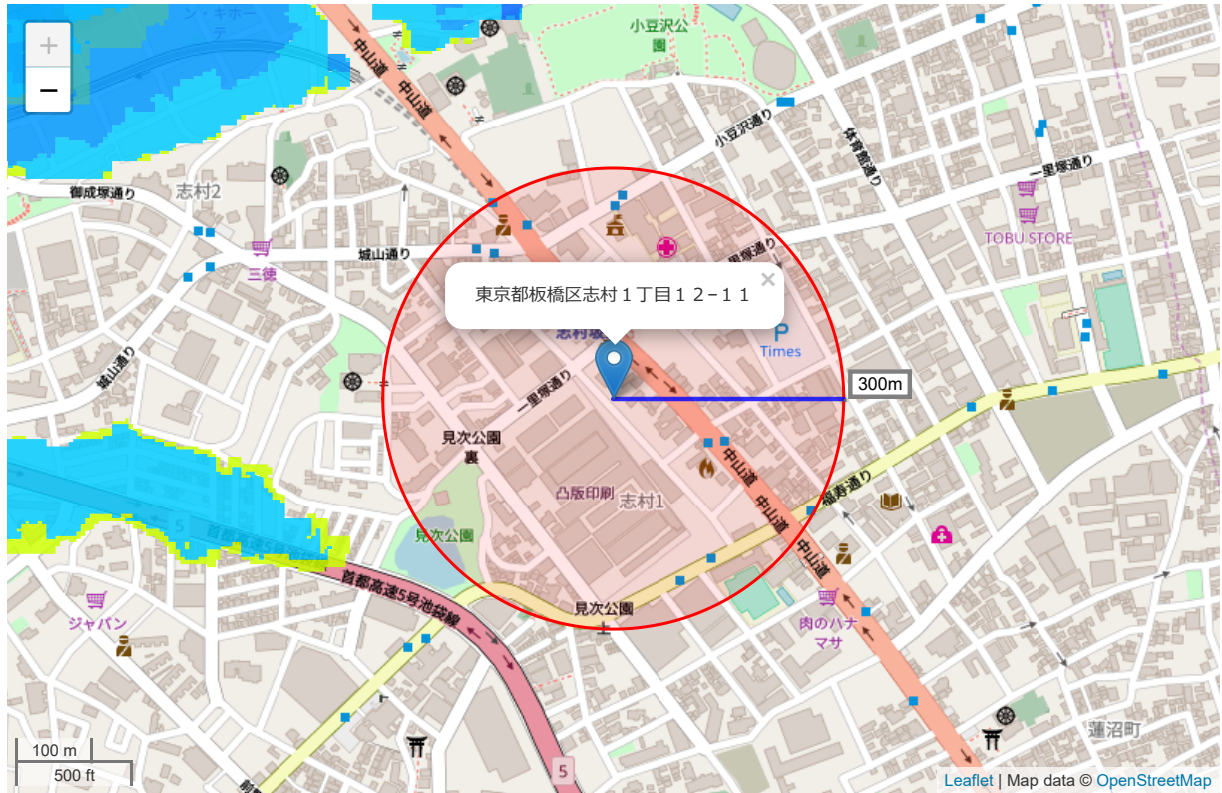
浸水想定区域診断では、国土交通省、都道府県から提供された河川・高潮・津波浸水想定区域図について、調査対象物件の所在地および周辺エリアの浸水時の危険性を診断します。

国土交通省、都道府県の浸水想定区域データベース上で
確認しました

河川(6段階) :	0~0.5m未満	0.5~3.0m未満	3.0~5.0m未満	5.0~10.0m未満	10.0~20.0m未満	20.0m以上
高潮 :	0~0.3m未満	0.3~1.0m未満	1.0~5.0m未満	5.0~10.0m未満	10.0~20.0m未満	20.0m以上
