# 活断層

## ■ 調査対象範囲近辺の活断層

# 地震時の揺れやすさ

# 液状化の可能性

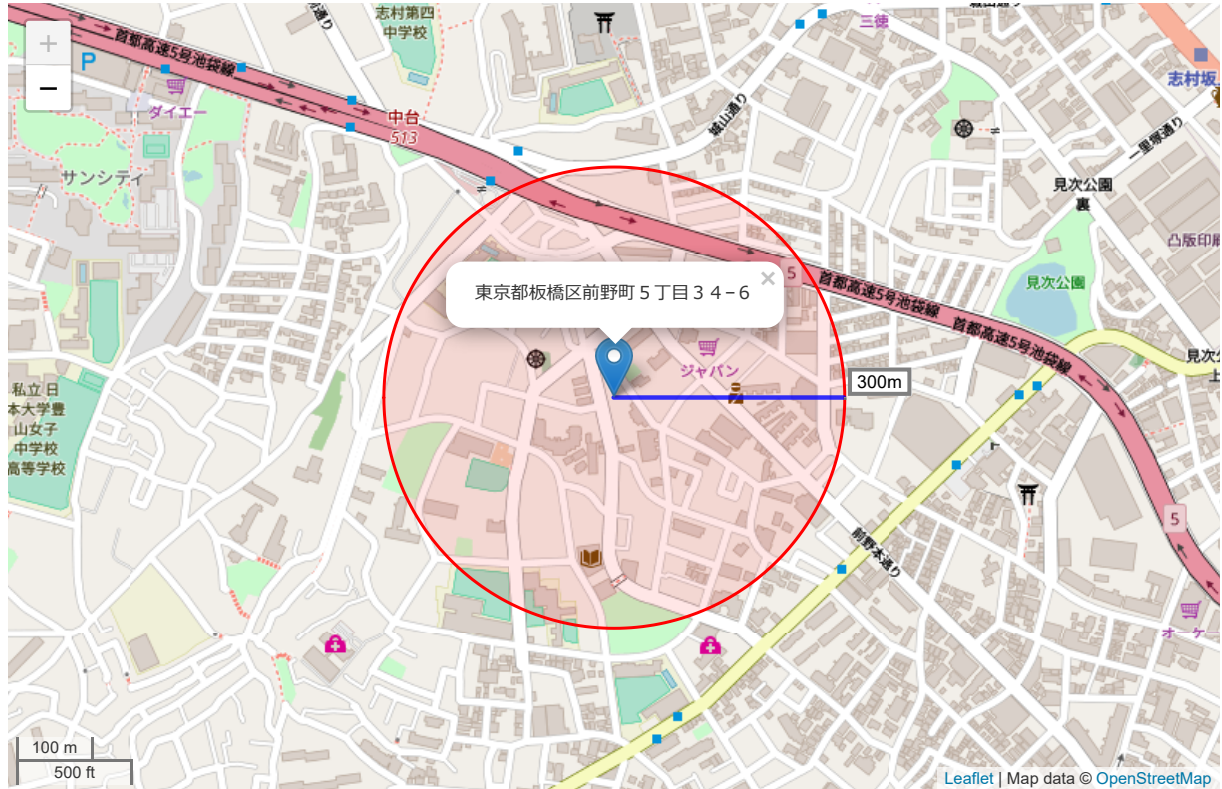
活断層診断では、独立行政法人防災科学技術研究所による活断層データベースをもとに、調査対象物件の所在地および周辺エリアの活断層の有無を診断します。

防災科学研究所の活断層データベース上で  
確認出来ません

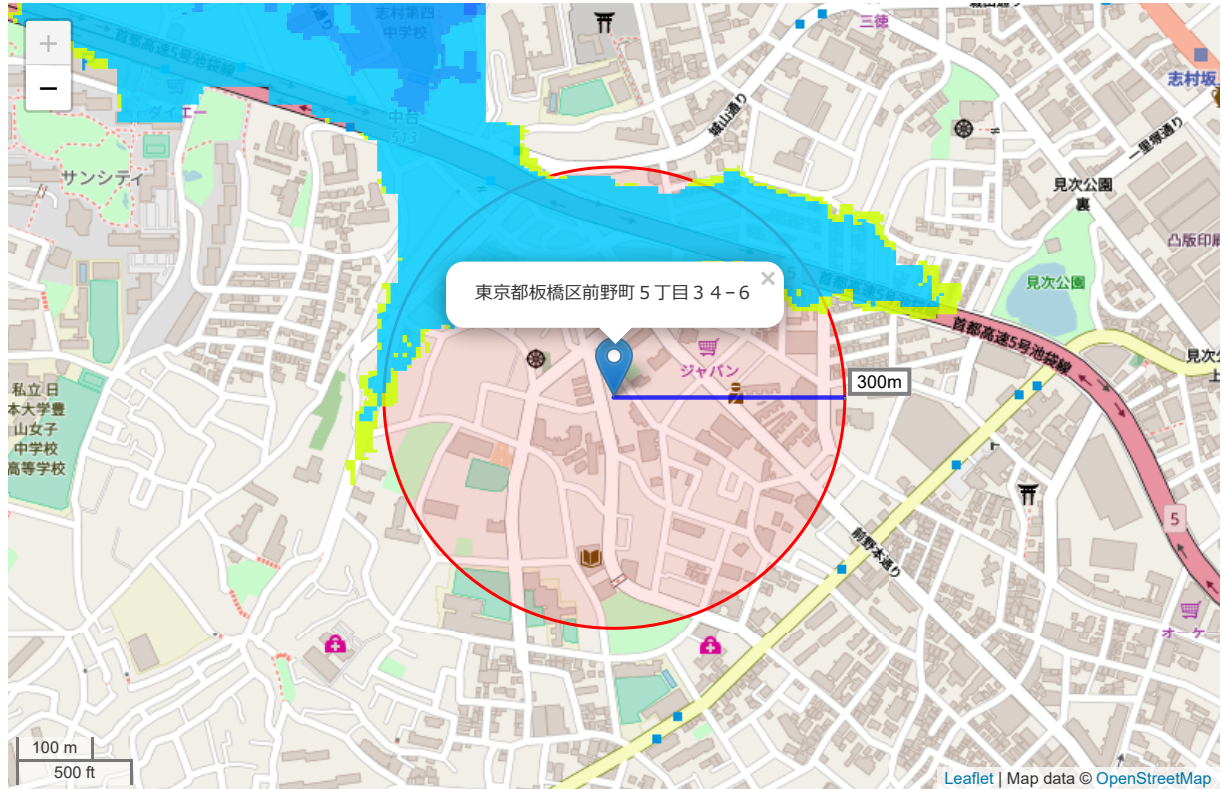
国土交通省、都道府県の浸水想定区域データベース上で  
確認しました

河川(6段階) :	0~0.5m未満	0.5~3.0m未満	3.0~5.0m未満	5.0~10.0m未満	10.0~20.0m未満	20.0m以上
-----------	----------	------------	------------	-------------	--------------	---------
